**ELABORAT O PROVEDENIM ISTRAŽNIM RADOVIMA  
NA KONSTRUKCIJI GRAĐEVINE:  
REKONSTRUKCIJA I PRENAMJENA GRAĐEVINE U  
„CENTAR ZA PRUŽANJE USLUGE SMJEŠTAJA I  
SOCIJALNE SKRBI“**

*k.č.br. 1 k.o. Pakrac*

Varaždin, lipanj 2019.

NAZIV: **ELABORAT O PROVEDENIM ISTRAŽNIM RADOVIMA  
NA KONSTRUKCIJI GRAĐEVINE:  
REKONSTRUKCIJA I PRENAMJENA GRAĐEVINE U  
„CENTAR ZA PRUŽANJE USLUGE SMJEŠTAJA I  
SOCIJALNE SKRBI“**

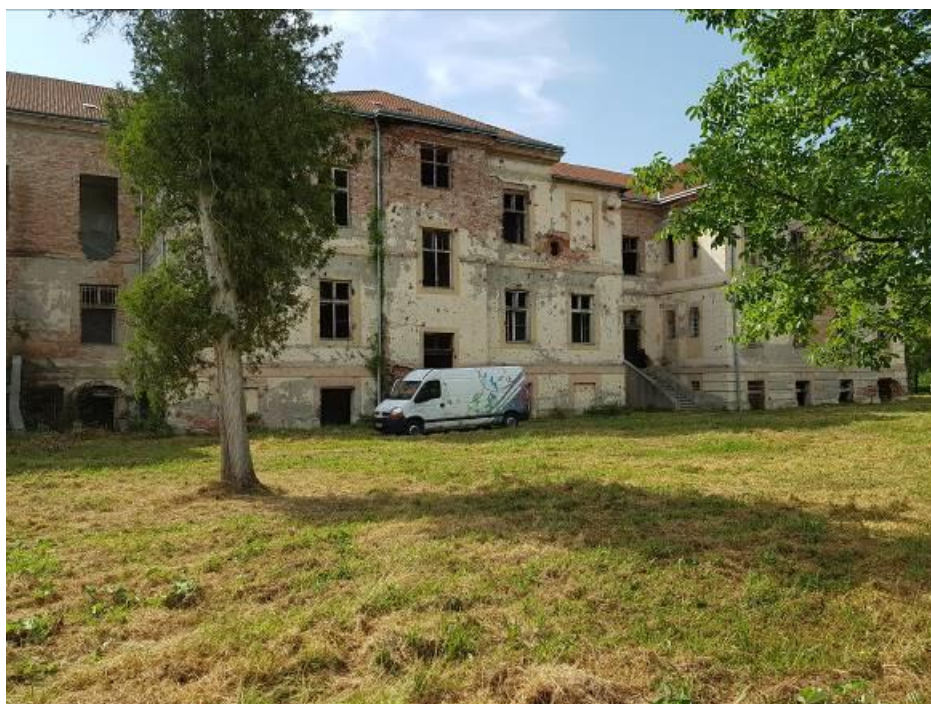
Slika 1. Istočno pročelje

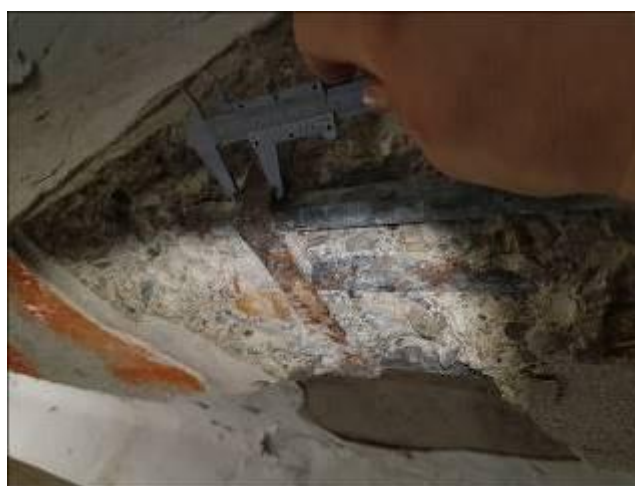
Osni razmak AB greda je 152 cm.

Shematski prikaz sonde S1A

Slika 2 i 3. Prikaz sonde S1A

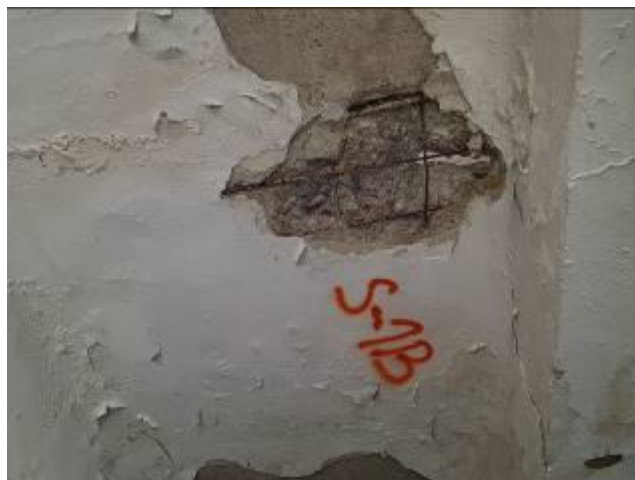
Slika 4. Prikaz sonde S1B

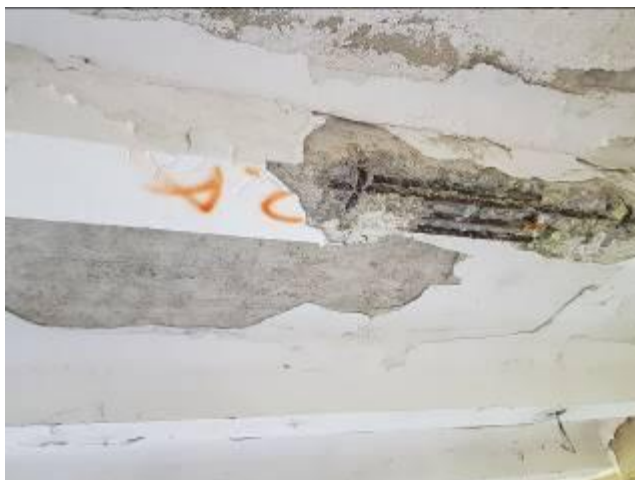
Sonda S2A  
AB Greda presjek i dispozicija

Shematski prikaz sonde S2A

Slika 5. Prikaz sonde S2A

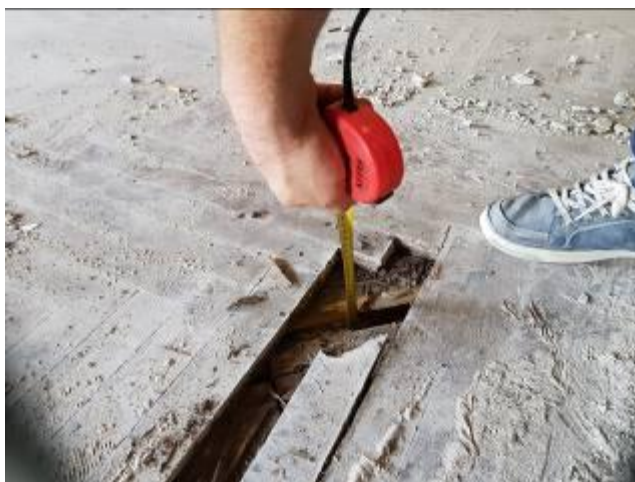
Strop je debljine 22 cm i sastoji se od: žbuka 1,5 cm, AB ploča 10 cm, nasip – pijesak 6,0 cm (kao izolator), daska 2,3 cm, parket 2,2 cm.

Slika 6. Prikaz sonde S2B

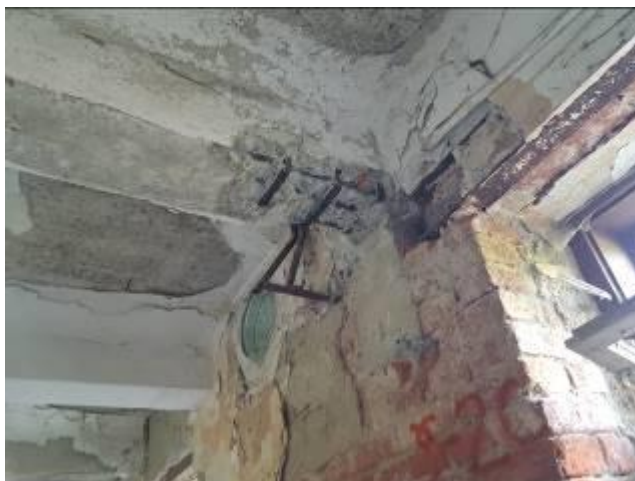
Greda se oslanja na betonski oslonac na zidu cca. 40x30 cm. Dimenzije i razmak glavne armature je isti u cijeloj gredi (opis S2A), poprečna armatura – „flah“ (čelični plosnati lim) 2,6 cm x 3 mm je na razmaku 25 cm cca. 1,2 m od zida (gušći raspored poprečne armature).

Slika 7. Prikaz sonde S2C

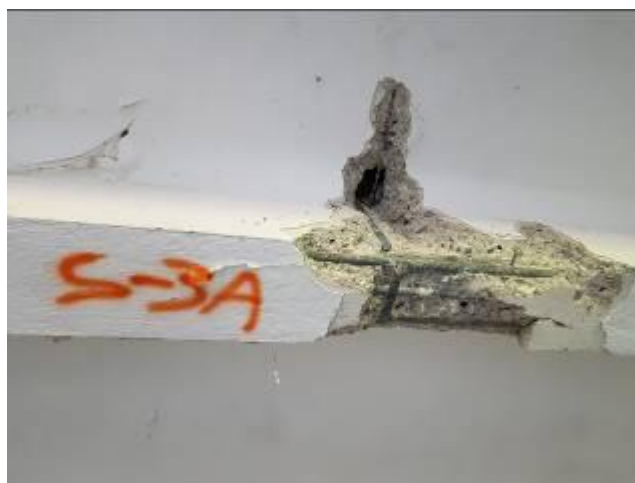
Slika 8. Prikaz sonde S3A

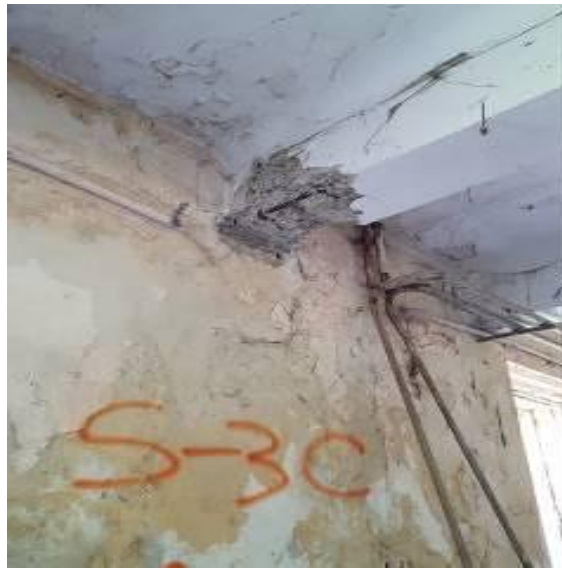
Slika 9. Prikaz sonde S3C

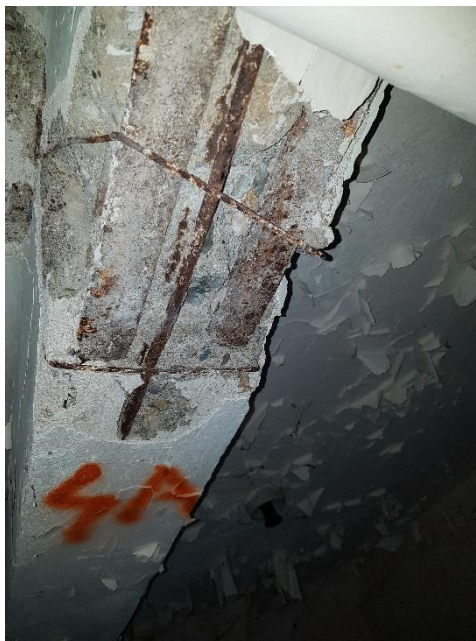
### **Sonda S4A:**

Greda je visine 24 cm, širine 20 cm. U gredi se nalaze 2 profila dimenzija kao na shematskom prikazu u donjoj zoni a između njih se nalaze dvije armaturne glatke šipke  $\phi 12$  mm. Poprečna armatura je glatka šipka  $\phi 5$  mm na razmaku od 20 cm. Osnni razmak greda je 1,5 m.

Shematski prikaz sonde S4A

Slika 10. Prikaz sonde S4A

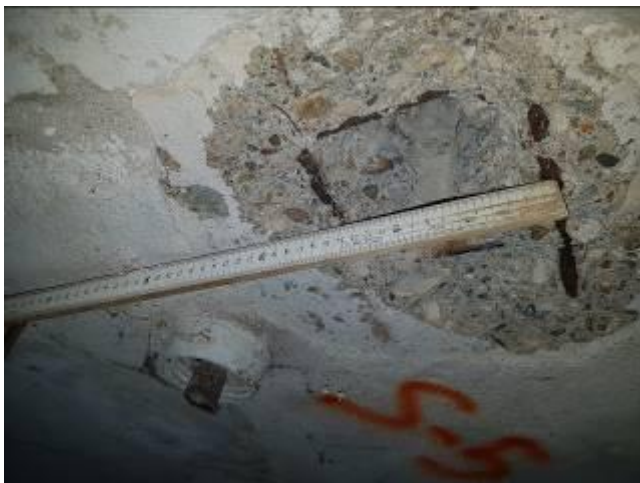
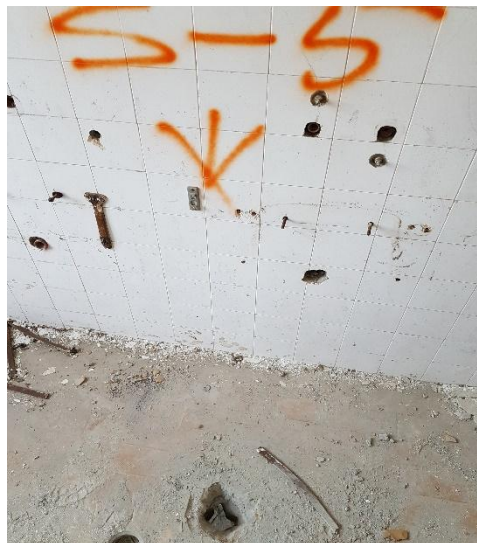
## Sonda S5 Strop podruma

Glatka armatura  $\phi 14$  mm u smjeru S-J, te  $\phi 8$  mm u smjeru I-Z. Razmak armature isti je u oba smjera i iznosi 14 cm. Debljina stropa ploče je 26 cm; 1,5 cm žbuka, 17,5 cm AB ploča, 6 cm glazura, 1,0 cm pločice.

Slika 11. i 12. Prikaz sonde S5

Shematski prikaz sonde S5

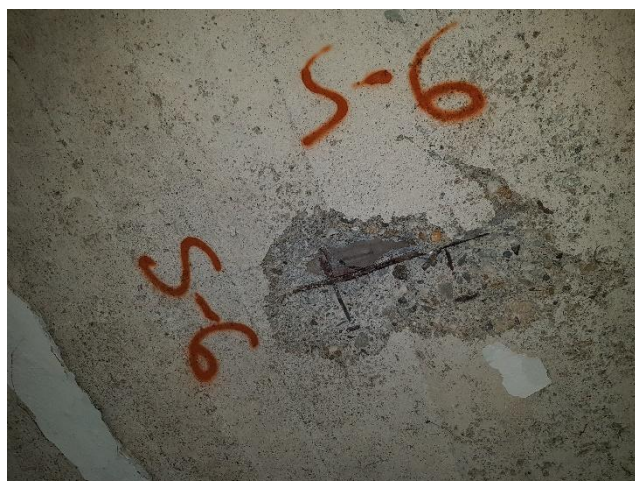
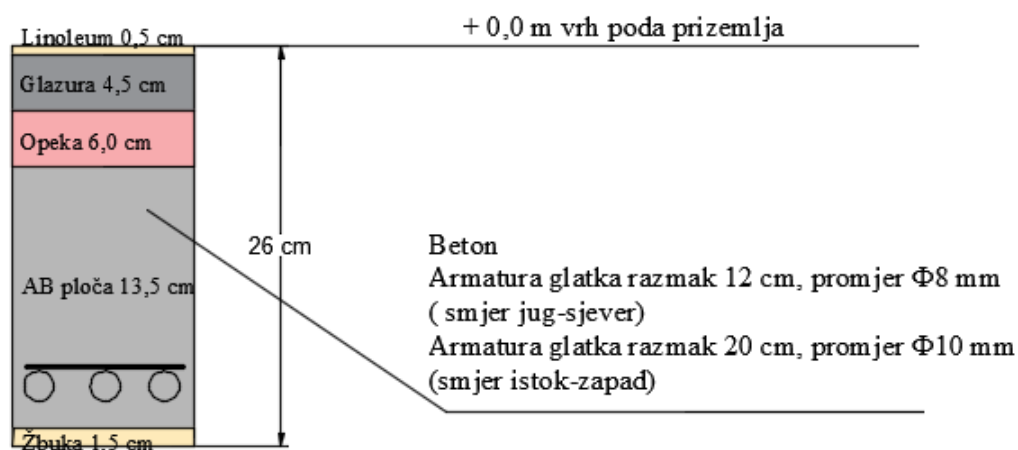
## **Sonda S6** Strop podruma

Debljina stropa ploče je 26 cm; 1,5 cm žbuka, 13,5 cm AB ploča, opeka 6 cm, glazura 4,5 cm, linoleum kao podna obloga.

Slika 13. Prikaz sonde S6

Shematski prikaz sonde S6

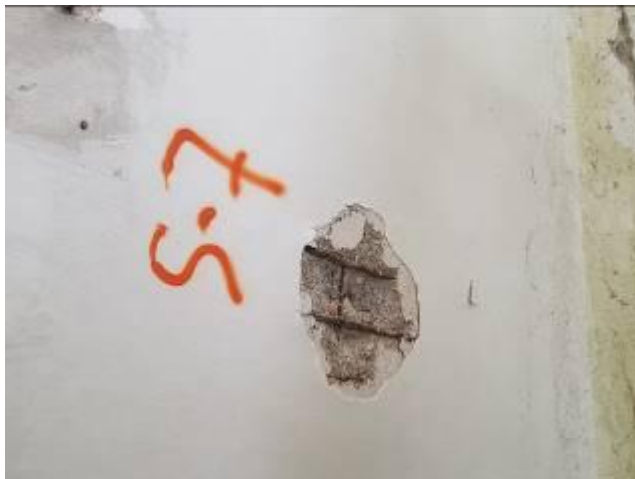
## **Sonda S7** Strop podruma

Debljina stropa ploče je 27 cm; 1,5 cm žbuka, 17 cm AB ploča, nasip 4,5 cm, štafla 4,5 cm (razmak štafli 25 cm), daska 3,0 cm, parket kao podna obloga 1,5 cm.

Slika 14. Prikaz sonde S7

Shematski prikaz sonde S7

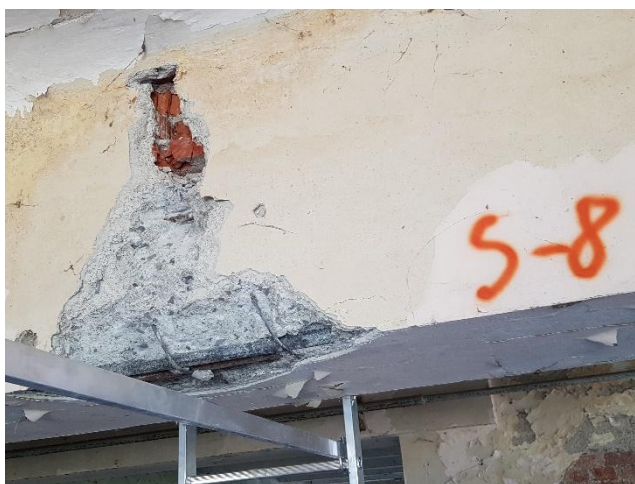
**Sonda S8**  
 AB Greda presjek i dispozicija

Greda je visine 45 cm, širine 50 cm. Glavna armatura u donjoj zoni je glatka armatura  $\phi 28$  mm 3 komada i  $\phi 22$  mm 2 komada. U gornjoj zoni nalaze se 3 šipke promjera  $\phi 22$  mm. Poprečna armatura je glatka armatura promjera  $\phi 8$  mm na razmaku 25 cm. Iznad grede nalazi se opeka do stropne ploče koja je debljine 24 cm: žbuka 2,5 cm, AB beton 18 cm, glazura 3,5 cm, linoleum. Armirana je sa  $\phi 12$  u oba smjera na istom razmaku od 20 cm.

Slika 15. Prikaz sonde S8

Shematski prikaz sonde S8

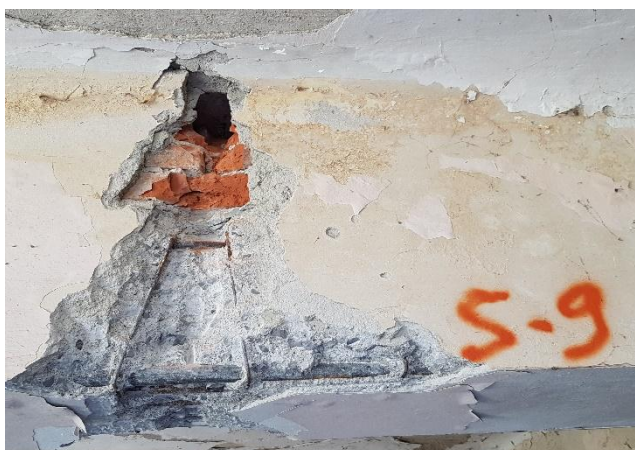
**Sonda S9**  
 AB Greda presjek i dispozicija

Greda je visine 40 cm, širine 45 cm. Glavna armatura u donjoj zoni je glatka armatura  $\phi 28$  mm 3 komada i  $\phi 22$  mm 2 komada. U gornjoj zoni nalaze se 3 šipke promjera  $\phi 22$  mm. Poprečna armatura je glatka armatura promjera  $\phi 8$  mm na razmaku 25 cm. Stropna ploča debljine je 30 cm: žbuka 2 cm, AB ploča 22 cm, glazura 4,5 cm, parket 1,5 cm. Armirana je sa  $\phi 12$  u oba smjera na istom razmaku od 20 cm.

Slika 16. Prikaz sonde S9

Shematski prikaz sonde S9

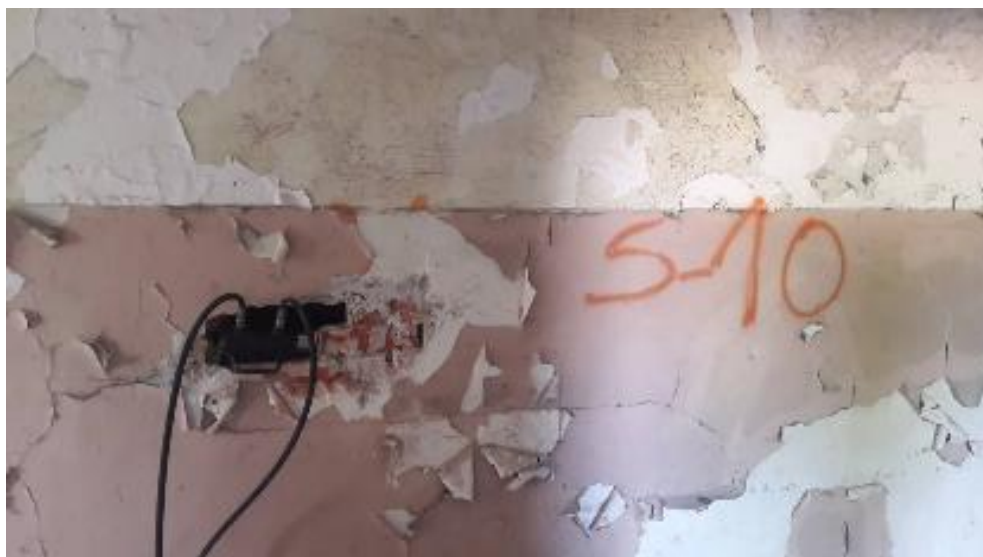
Slika 17. Prikaz sonde S10

Posmična čvrstoća зида (in situ) ispitana je u podrumu na sondi S10.

Prikazani izraz iskazuje posmična naprezanja uslijed djelovanja opterećenja iznad ispitnog mjesta (prema ABK Methodology for Mitigation of Seismic Hazards in Existing Unreinforced Masonry Buildings). Koeficijent vertikalnog naprezanja  $\emptyset$  uzet je 0,4. U tablici 3 su prikazane konačne vrijednosti posmičnih naprezanja na ispitnom mjestu uslijed djelovanja vertikalnog opterećenja.

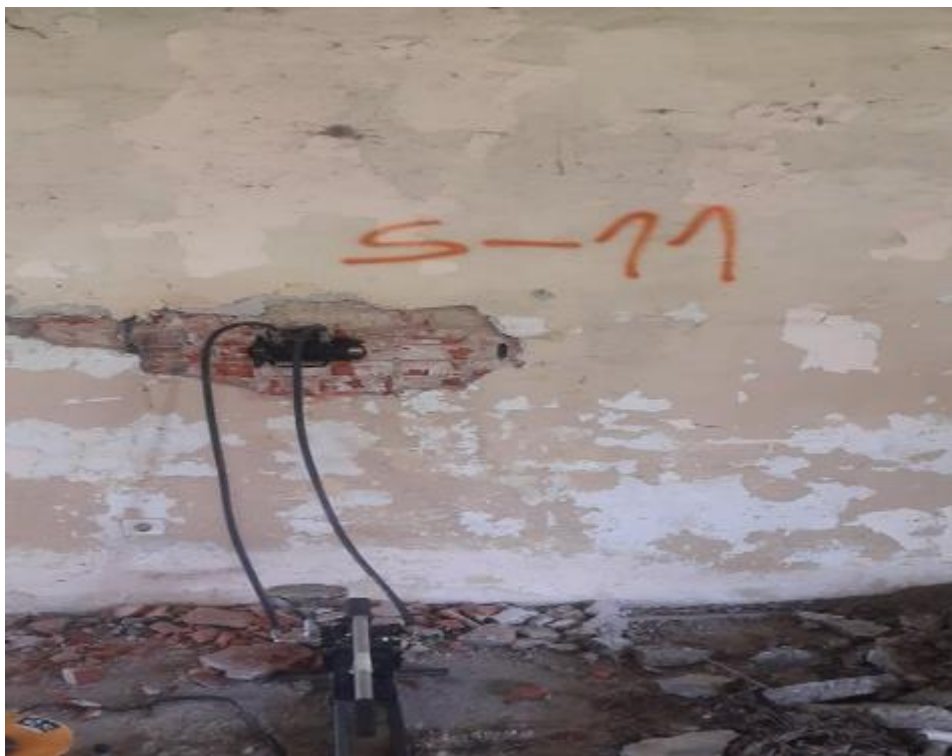
Slika 18. Prikaz sonde S11

Posmična čvrstoća ziđa (in situ) ispitana je u podrumu na sondi S11.

Prikazani izraz iskazuje posmična napreznja uslijed djelovanja opterećenja iznad ispitnog mjesta (prema ABK Methodology for Mitigation of Seismic Hazards in Existing Unreinforced Masonry Buildings). Koeficijent vertikalnog napreznja  $\emptyset$  uzet je 0,4. U donjoj tablici 5 su prikazane konačne vrijednosti posmičnih napreznja na ispitnom mjestu uslijed djelovanja vertikalnog opterećenja.

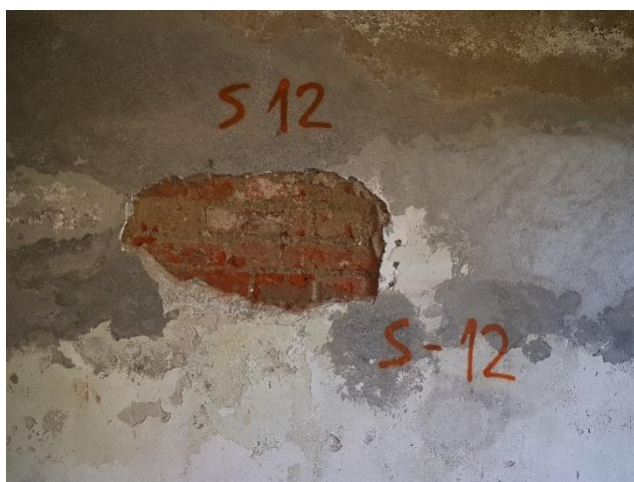
Slika 19. Prikaz sonde S12

Zid je izgrađen od pune opeke. Zid je stabilan i u dobrom stanju bez većih vlaženja ili oštećenja. Opeke su čvrste i ne drobe se. Zid je ukupne debljine 32 cm, od toga je žbuka debljine 1,2 cm sa svake strane.

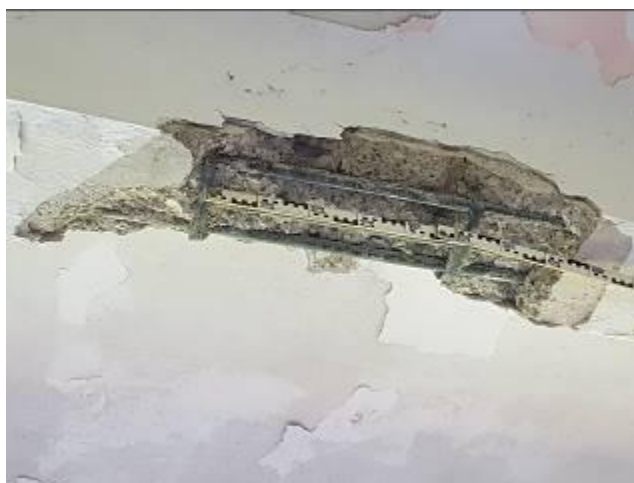
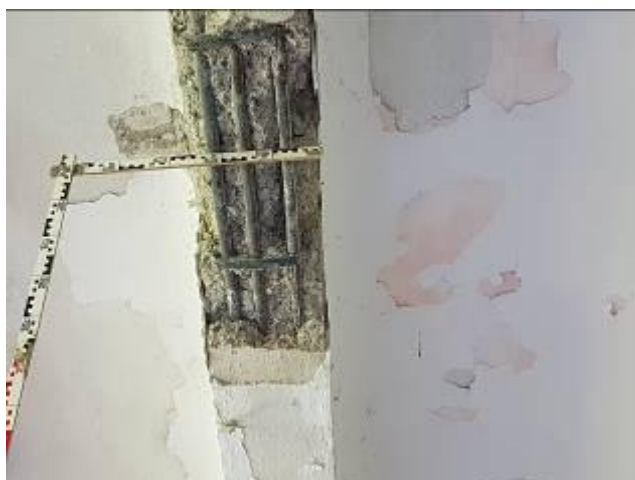
**Sonda P1A**  
 AB Greda presjek

Grede su visine 40 cm, širine 25 cm (dodatno žbuka od 1,0 cm sa svake strane), osni razmak greda je 150 cm. Greda je armirana u dva reda po tri šipke u donjoj zoni sa glatkom armaturom promjera  $\phi 25$  mm. U gornjoj zoni nalaze se dvije šipke glatke armature  $\phi 25$  mm. Poprečna armatura je „flah“(čelični plosnati lim)2,6 cm x 3 mm je na razmaku 50 cm.

Slika 20.Prikaz sonde P1A

Slika 21. Prikaz sonde P1A

Shematski prikaz sonde P1A (greda)

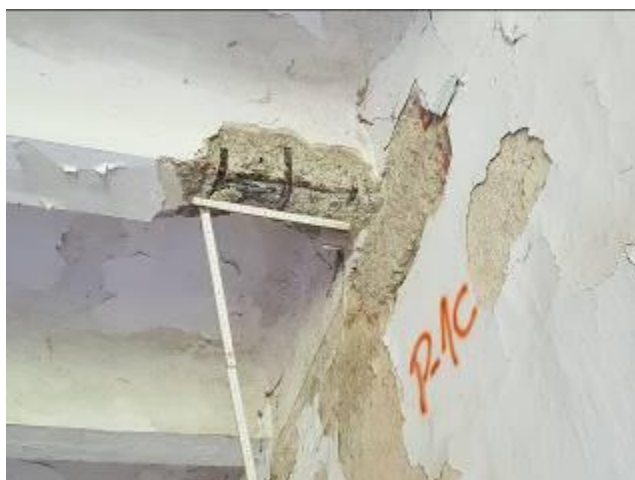
Slika 21. Prikaz sonde P1C

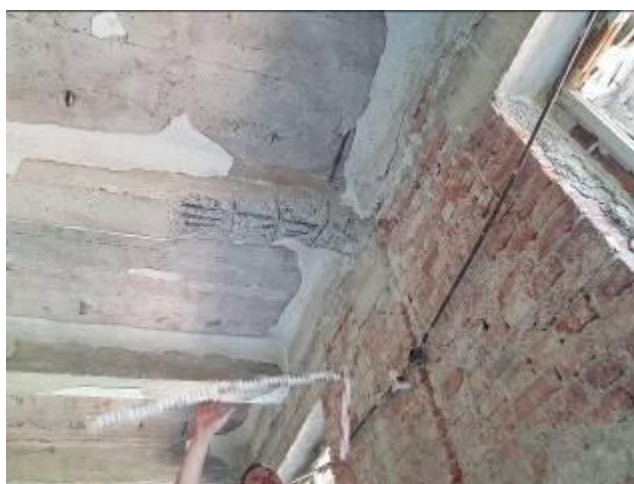
Greda se oslanja na betonski oslonac na zidu cca. 40x30 cm. Dimenzije i razmak glavne armature je isti u cijeloj gredi (opis P2A), poprečna armatura – „glatka šipka  $\phi 14$  mm je na razmaku 20 cm cca. 1,2 m od zida (gušći raspored poprečne armature).

Slika 23. Prikaz sonde P2C

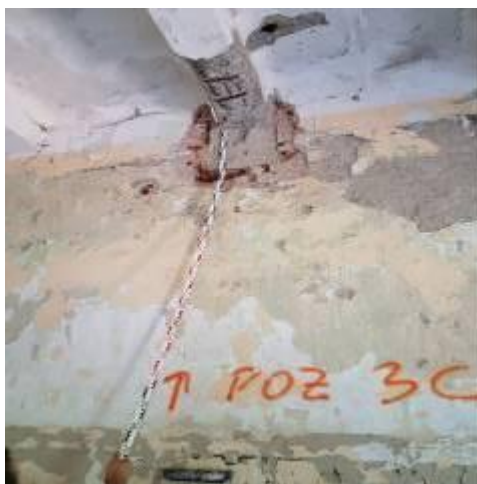
Greda se oslanja na betonski oslonac na zidu cca. 40x30 cm. Dimenzije i razmak glavne armature je isti u cijeloj gredi (opis P2A), poprečna armatura „flah“ (čelični plosnati lim 2,6 cm x 3 mm) je na razmaku 20 cm cca. 1,2 m od zida (gušći raspored poprečne armature).

Slika 24. Prikaz sonde P3C

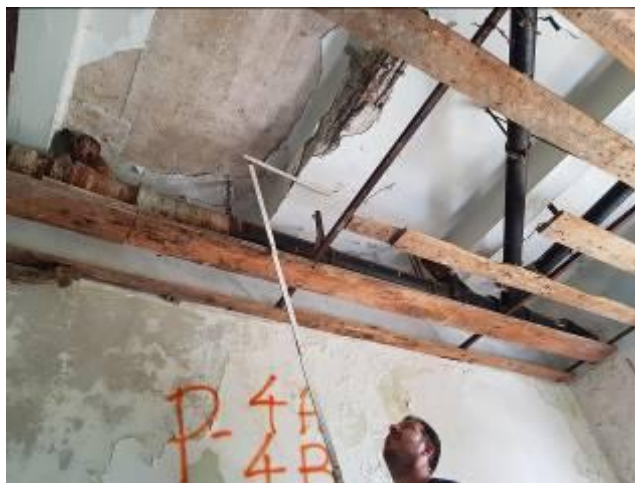
Grede su visine 25 cm, širine 20 cm (dodatno žbuka od 1,0 cm sa svake strane), osni razmak greda je 140 cm. Greda je armirana u dva reda po dvije šipke u donjoj zoni sa glatkom armaturom promjera  $\phi 16$  mm. Između dva reda armature u donjoj zoni nalazi se H čelični profil, dimenzija 4,7x6,5 cm. U gornjoj zoni nalaze se dvije šipke glatke armature  $\phi 16$  mm. Poprečna armatura je glatka armatura  $\phi 6$  mmi na razmaku 15 cm.

Slika 25. Prikaz sonde P4A

Shematski prikaz sonde P4A (greda)

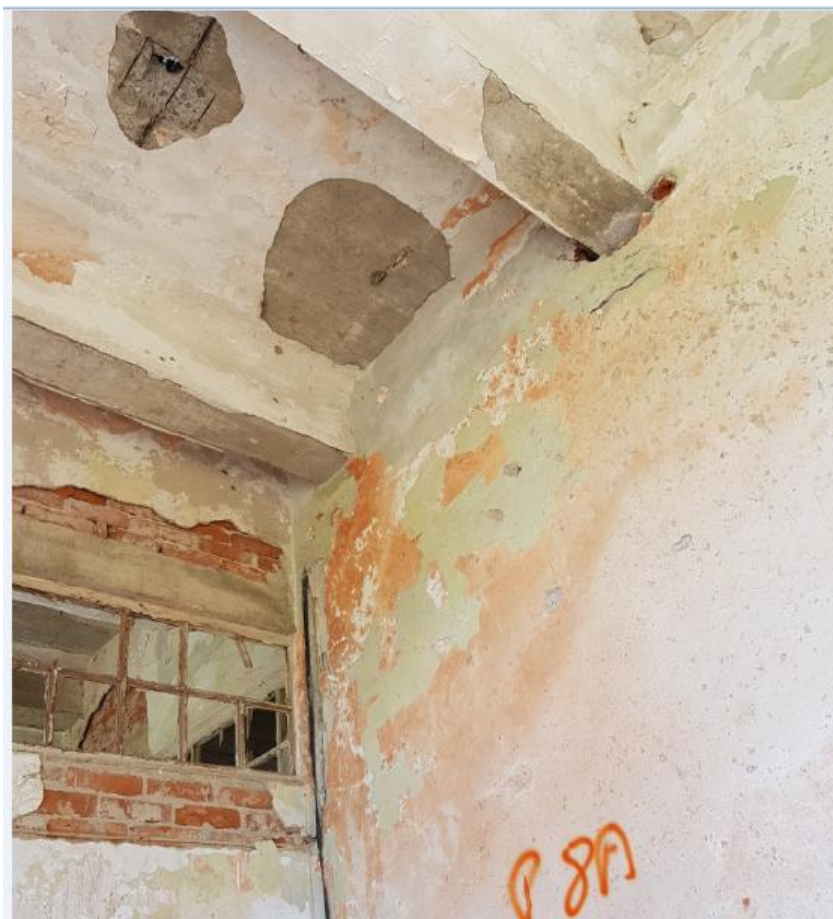
Stropna ploča je debljine 22,0 cm a sastoji se od: žbuka 1,0 cm, AB ploča 12,0 cm; nasip 4 cm, glazura 5,0 cm (armirano s  $\phi 4$  mm), linoleum. Ab ploča armirana je glatkom armaturom  $\phi 10$  mm u smjeru I-Z na razmaku 15 cm, te  $\phi 6$  mm u smjeru S-J na razmaku 20 cm.

Slika 26. Prikaz sonde P8A i B

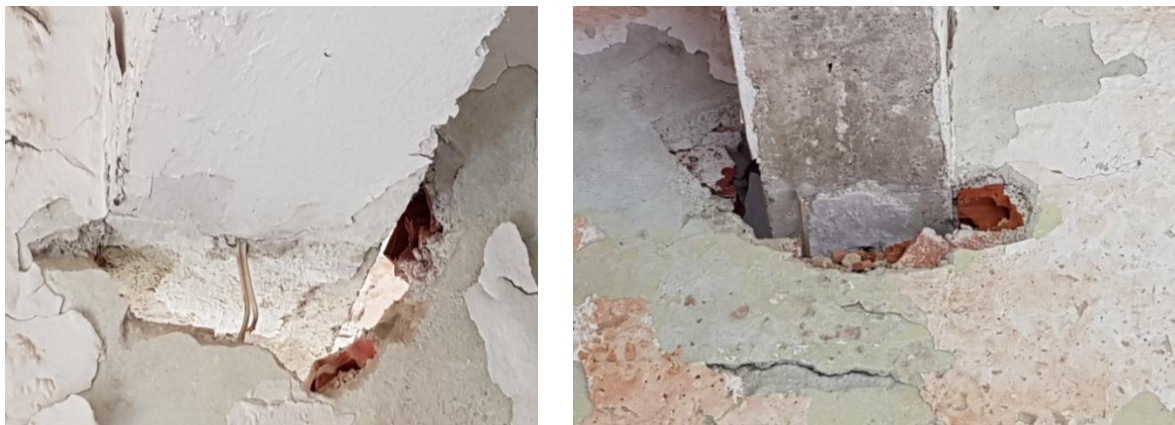
Greda prolazi kroz zid od opeke odnosno ima kontinuitet te nije oslonjena nego samo podzidana. Zid je debljine 20 cm.

Slika 27 i 28. Prikaz sonde P8 B

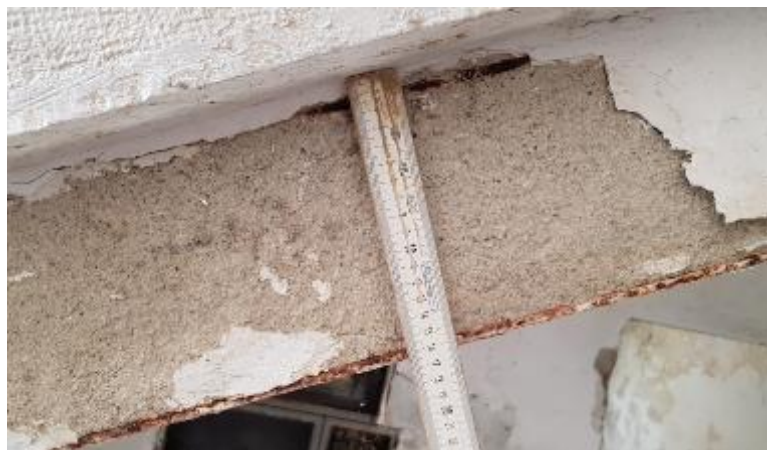
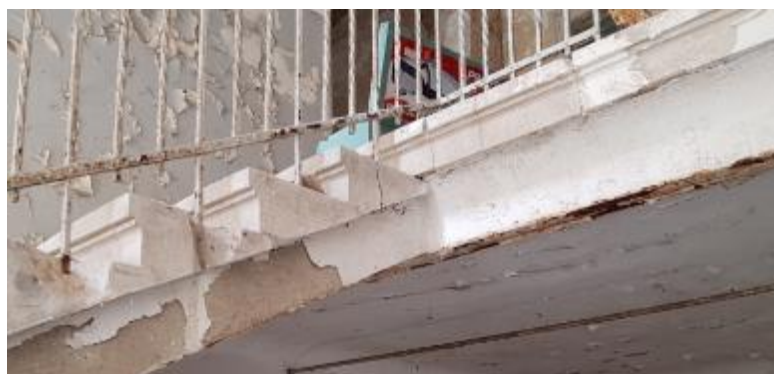
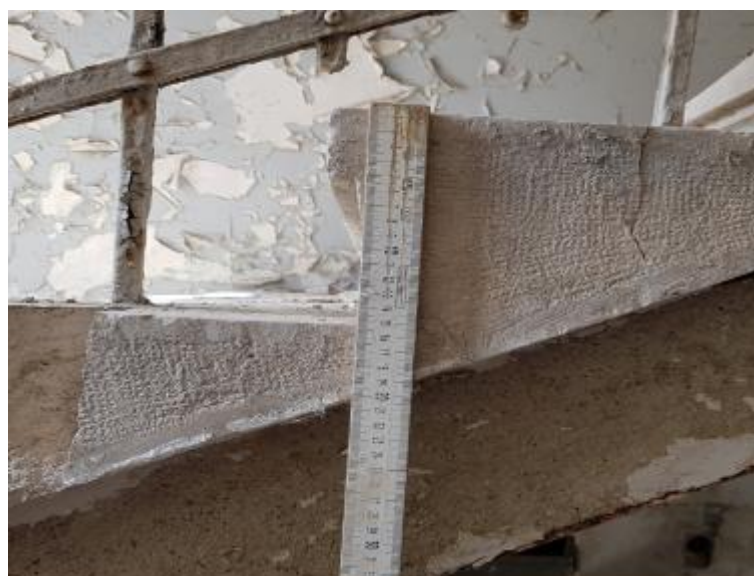
Čelična tetiva kraka stubišta je čelični IPE profil, širine 8,2 cm, visine 16 cm i debljine stjenke 0,8 cm, dok je debljina hrpta 0,5 cm. Zapunjena je betonom, opekam i ožbukana.

Slika 29-31. Izmjera stubišta P11

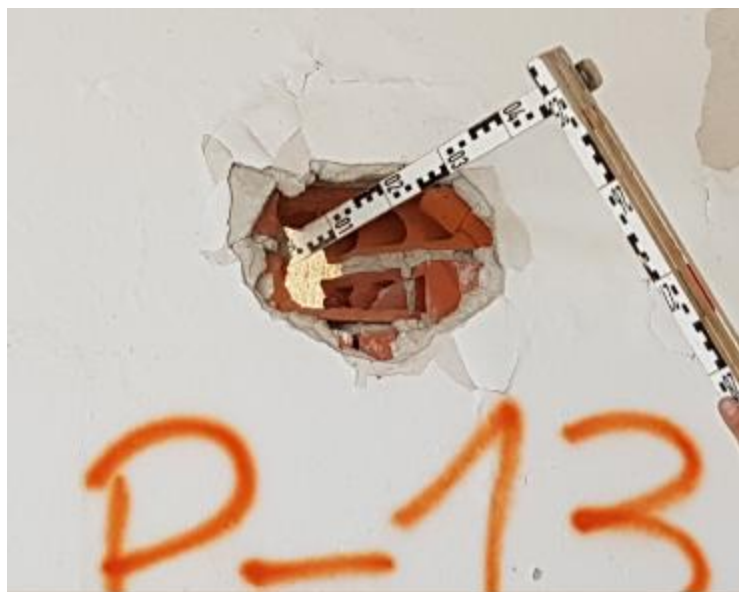
Zid je od šuplje blok opeke debljine 20 cm, žbuka je sa svake strane cca. 1,5-2,0 cm. Zid je u dobrom stanju, opeka izgleda očuvana i suha sa sljubnicama morta debljine 3-4 mm.

Slika 32. Izmjera zida P13

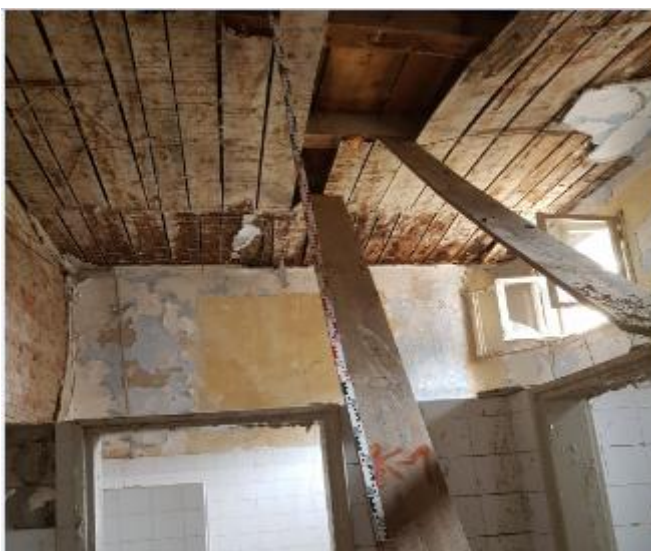
Ovdje se radi o drvenoj konstrukciji gredama dimenzija 16x14 cm na razmaku od 1,0 – 1,2 m, sa daskama debljine 2,2 cm ispod –strop 1 kata, te daskama 2,6 cm sa gornje strane krovišta dok sam pokrov nije ustanovljen a sve u skladu s dogovorom sa izrađivačem programa istražnih radova.

Slika 33. Izmjera zida K1

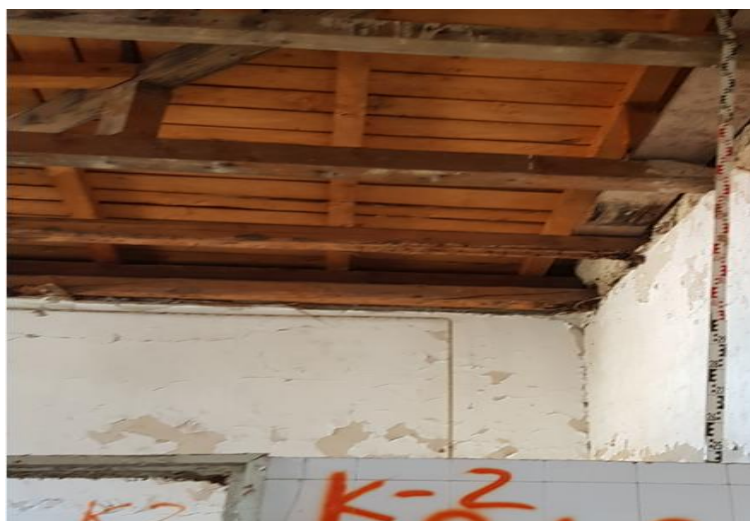
Slika 34. Izmjera zida K2

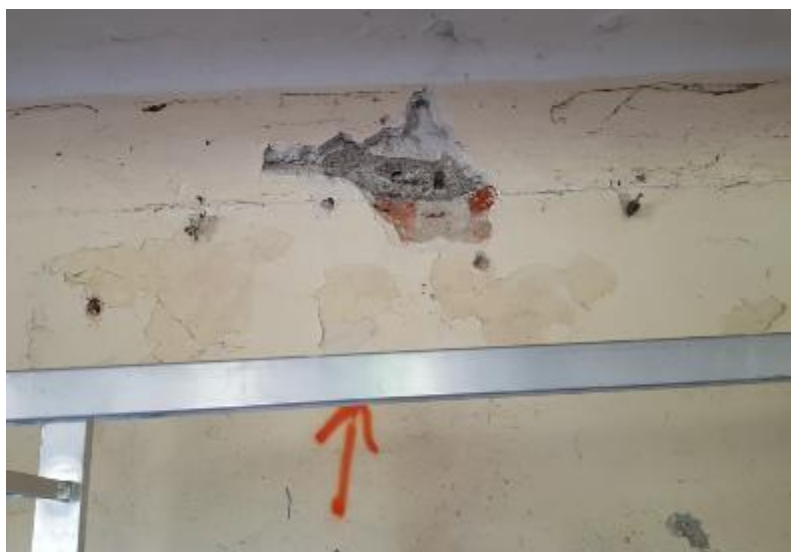
Dodatno je provedena sonda u podrumu kako bi se utvrdilo dali postoji greda na mjestu zida (skrivena greda), ova sonda nazvana je **SA1\***. Utvrđeno je da se na poziciji zida nalazi ista AB greda sa istom armaturom kao i kod pozicije S1A.

Slika 35. Izmjera skrivene grede SA1\*

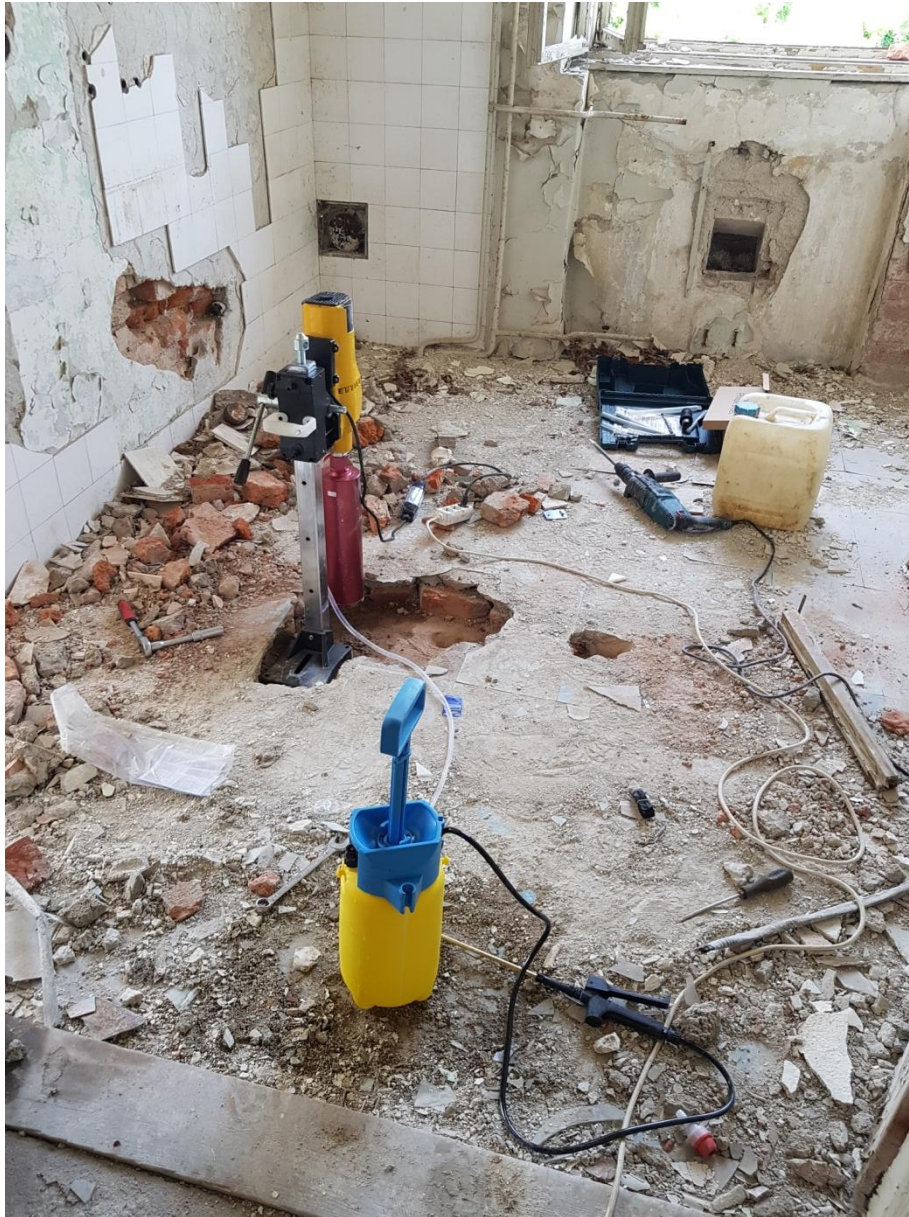
Slika 36. Uzimanje uzoraka betona
